薄板プレス加工品のX線CTによる3次元形状データ取得手法の構築

Construction to Technique of 3D Shape for a Thin Board Press Parts with X-ray CT

薄板プレス加工品のX線CT撮影を行い、供試材形状に対する良好画像が得られる撮影条件を検討し、得られた断面像の外・内表面近傍の濃度値分布から境界部を推定するとともに断面形状の濃度値プロファイルから濃度変化の検討を行い、寸法精度へ影響することを確認した。

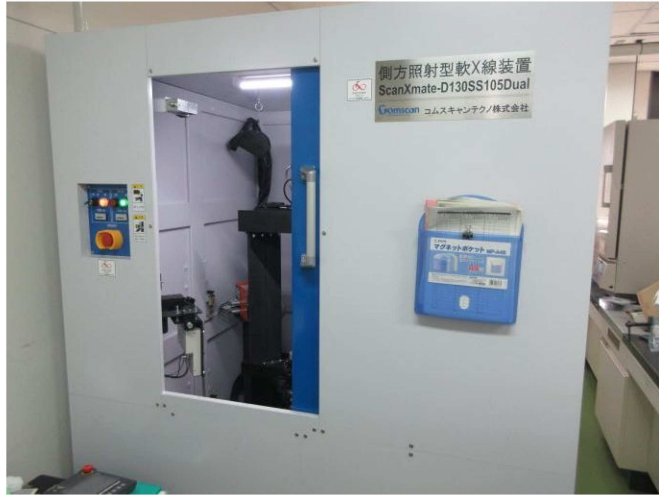
図2 装置外観

X線CT撮影は、側方照射型軟X線装置（コムスキャンテクノ(株)社製 ScanXmate-D130SS105Dual）の直交型（コーンビーム型）X線CT機能により、3次元画像の取得を行った。実験に使用した装置外観を図2に示す。

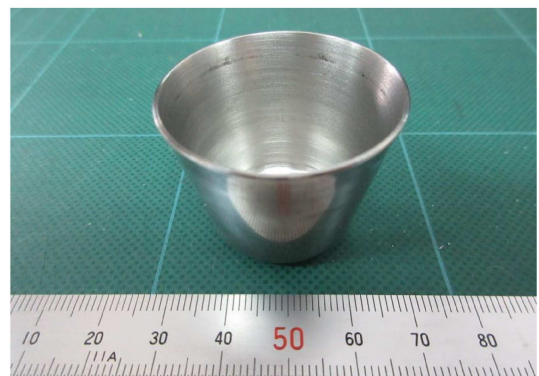
図3 供試材1（小物ビーカー）

実験に使用した供試材1は底板を有する円筒状のSUS304製薄板プレス加工品（小物ビーカー）で、外観写真を図3、実測寸法を図4に示す。供試材2は段階状の平板を有するSUS304製複雑形状品で、外観写真を図5、実測寸法を図6に示す。

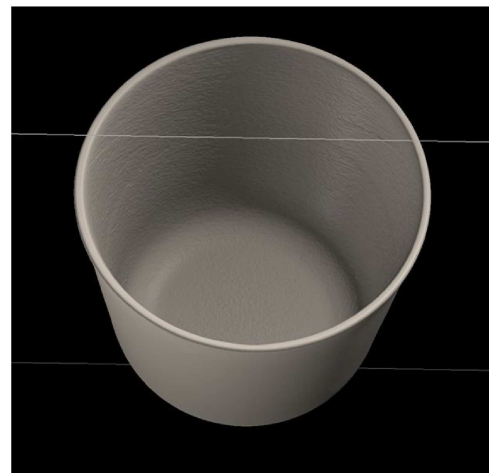
図10 供試材 1 の鮮明な X 線 CT 3 次元画像

その結果を表 4、表 5 に示す。供試材 1 を 30 度傾斜させて撮影した結果、底板のデータ欠落もなく、ノイズ等のない良好な X 線 CT 3 次元画像を取得できた（図10）。

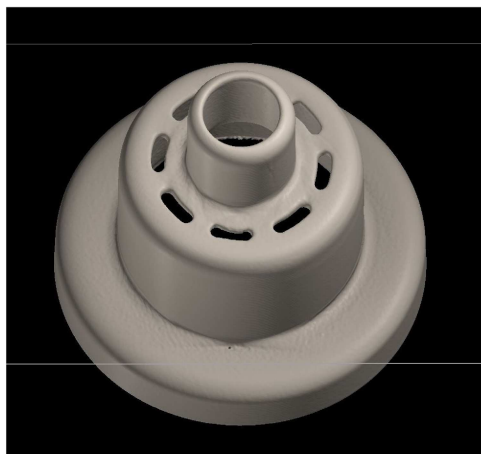
図12 供試材2の鮮明なX線CT3次元画像

供試材 2 では、10 度傾斜して撮影した結果、平板のデータ欠落もなく、ノイズ等のない良好な X 線 CT 3 次元画像が取得できた（図15）。

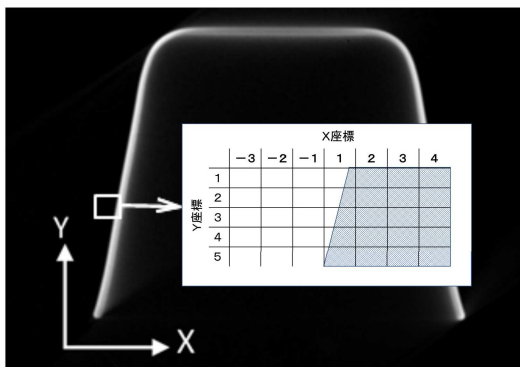
図13 供試材1の再構成断面像

例えば、図13に示すように、被写体左側の外表面近傍の領域におけるX方向とY方向の画素番号を定義し、それぞれの画素における濃度分布を表6. 1に示す。

Y方向画素番号3における最大濃度値は、X方向の画素番号3の50,823となる。その最大濃度値から外側(左側)に行くに従い濃度値漸減するがX方向画素番号-1で急激に変化した。そこで、そのひとつ手前のX方向画素番号1を外径基準位置とした。

右側の最大濃度値は、X方向画素番号575、Y方向画素番号3において59,976である。X方向画素番号578において濃度値が急激に下がるので、その一つ前のX方向画素番号577を右側の外径基準位置とした。

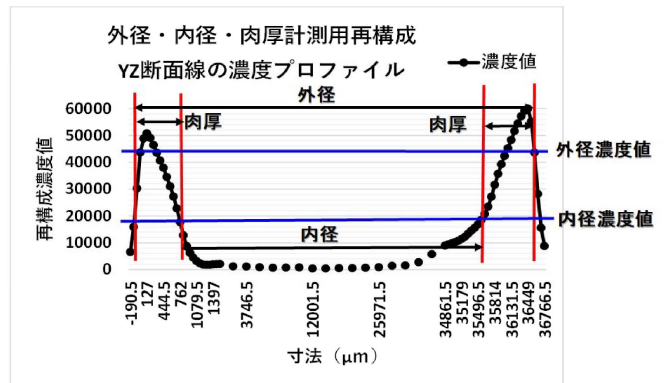
図14 供試材1の再構成YZ断面像の断面濃度値プロファイル

ImageJで得られた供試材1の外径及び内径の基準位置と肉厚（高さ方向の画素番号3での幅方向の画素番号-3～580の濃度値）に対する再構成画像のYZ断面像の濃度値プロファイルを図14に示す。

グラフ内の縦軸が濃度値で横軸が計算寸法、縦線と横線がクロスする部分が、前述した外径や内径基準位置及び肉厚を推定した濃度値である。

この図から、外側の空気層（濃度値が低い部分）から外表面及び供試材の内部になるにつれて濃度値が高くなり、最大濃度値を過ぎると、内表面から容器内に向けて濃度値が低くなるプロファイルを示す（左右とも同様の傾向）。

濃度値で計算寸法（画素数×画素寸法）に違いが生じることから、寸法精度へ影響することが確認でき、外径より内径が、濃度勾配が緩やかであった。

これも前述の境界位置の推定同様に、透過するX線量が供試材1の形状（曲率）の影響で物体の厚みと空気の混合割合が違うため、濃度勾配に違いが生じたと考えられる。

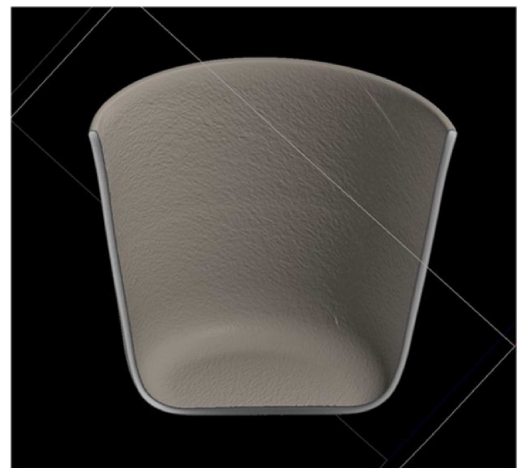
図15 供試材1の3次元断面像

3Dビューワで、供試材1のX線CT断面像から3次元画像化し、その3次元断面像（図15）を寸法計測機能により寸法測定を行い、実測値とCT計測値の誤差比較を行った。

その結果を表7に示す。目標値に対して、外径及び肉厚は、実測値に近い値となった。

しかし、内径と肉厚は、前述のImageJの結果と逆になり、内径の誤差が大きく、目標値よりも大きかったが、肉厚は、目標値以下で誤差がなかった。

底厚の誤差も大きく、目標値よりも大きかった。これは、傾斜させて像的には鮮明になったが、X線透過量が側面に比べ少なく底板の濃度値が低く、濃度差から境界を特定する際の誤差が大きくなったと推測される。
